# **EKSPERTYZA STANU TECHNICZNEGO**

## **KOMINA MUROWANEGO O WYSOKOŚCI 28,50m Z OKREŚLENIEM PRZYDATNOŚCI DO DALSZEJ EKSPLOATACJI**

Przedmiotem opinii jest budowla komina murowanego kotłowni o wysokości 28,50m. Budowla komina znajduje się na terenie SZPZOZ im. Dzieci Warszawy w Dziekanowie Leśnym.

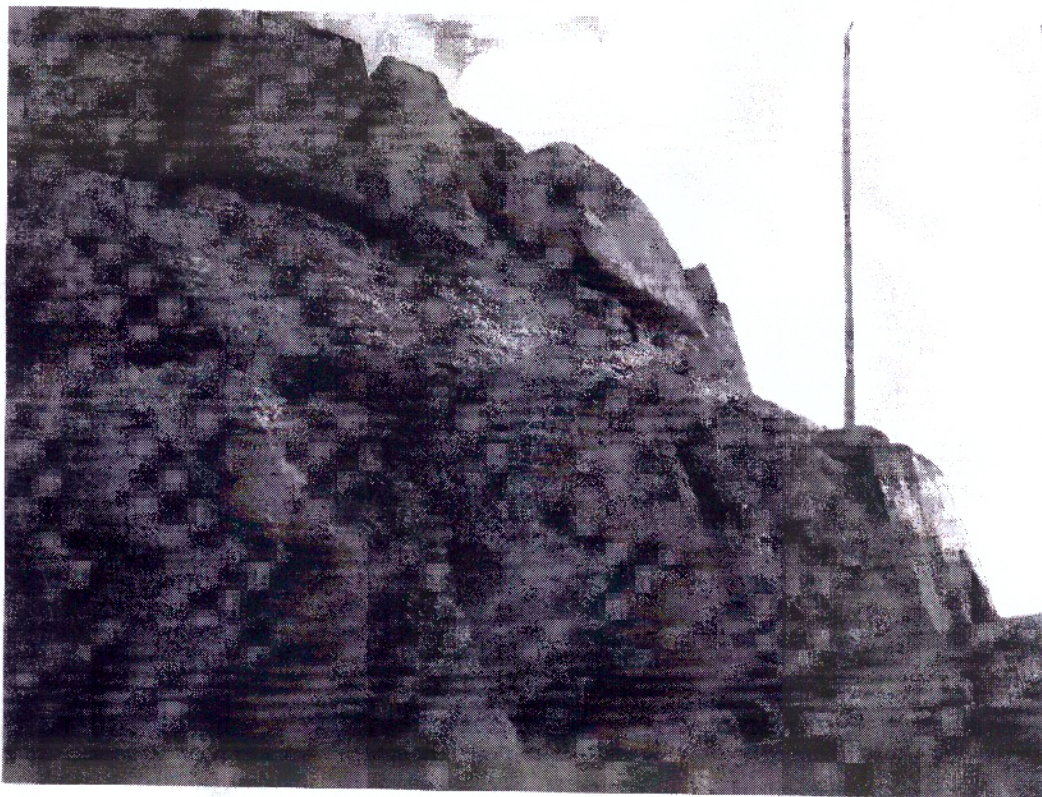
Korona komina jest całkowicie zniszczona. Jest to efekt korozji chemicznej: spaliny u wylotu gwałtownie się skraplały. Z uwagi na zanieczyszczenie węgla w skroplinach był kwas siarkowy, który reagował z cegłami, a przede wszystkim z zaprawą.

W chwili obecnej, korona komina to cegły niezwiązane zaprawą grożące spadnięciem.

**Korona komina – stan niedostateczny – awaryjny.**

Korona komina – najbardziej zniszczona część

Absolutnie konieczne jest wykonanie nowej korony poprzez przemurowanie lub wykonanie nowej – żelbetowej korony.

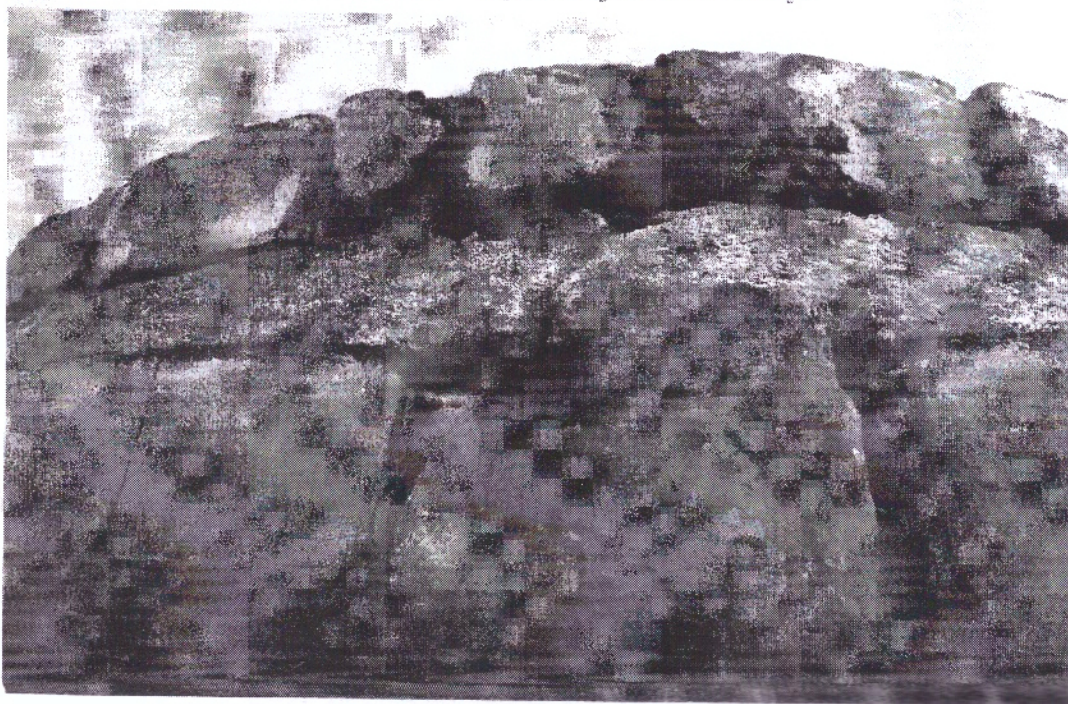
Zniszczenia obejmują ok. pięciu warstw cegieł, choć możliwe jest, że w środku zniszczenia są większe i konieczne będzie wykonanie remontu na grubości nawet 10 warstw cegieł.

Korona komina – widoczne wypłukane spoiny, zniszczona cegła.

- i. Konieczna jest wymiana korony komina na nową – obecnie cegły leżą luźno i przy poruszeniu spadają.
- j. Konieczna wymiana instalacji odgromowej.

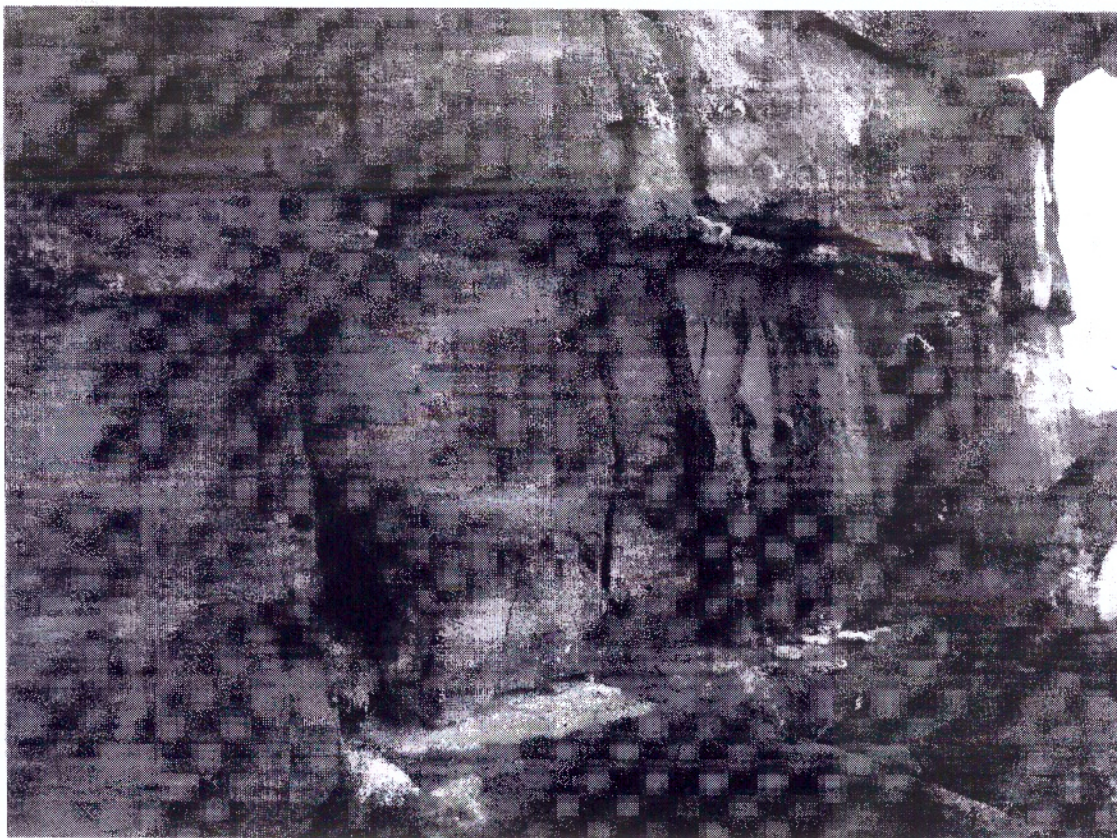
Korona komina –zamocowanie klamry w stanie awaryjnym.

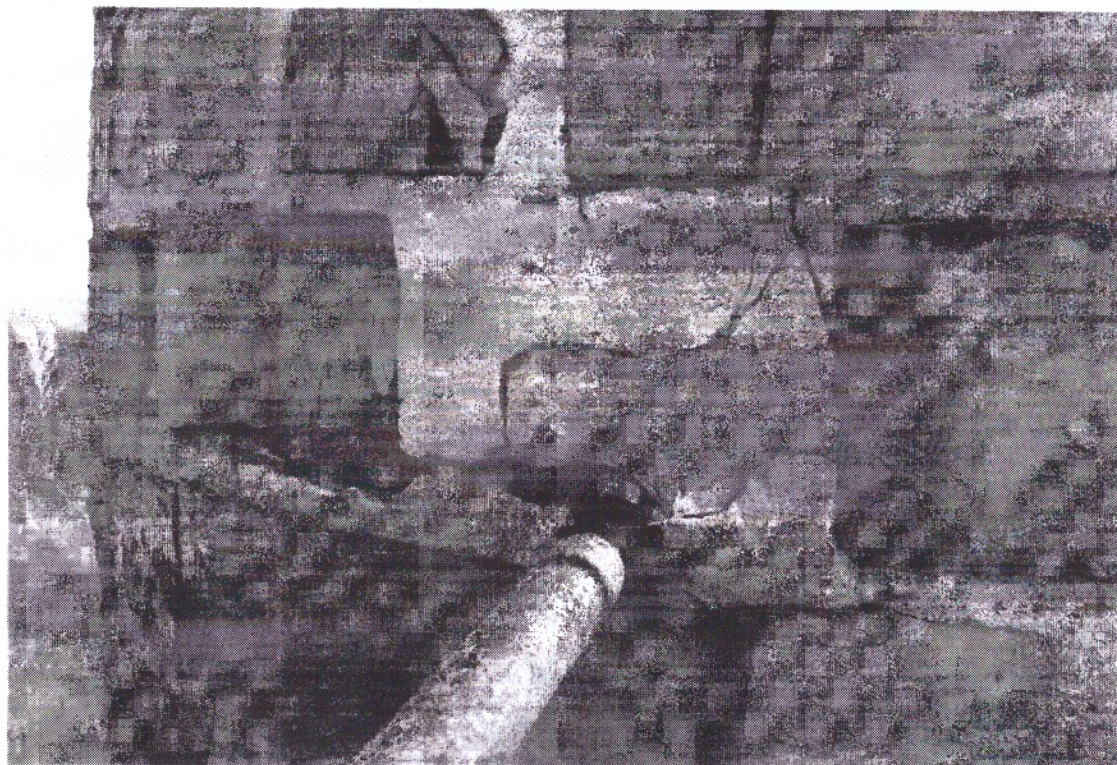
Duża część klamer została obłuzowana i powinna zostać wklejona klejami żywicznymi.

**Stan klamer włazowych – dostateczny, wymagający remontu.**

Luźna klamra włączowa – konieczne ponowne wklejenie.

- e. Konieczne jest wykonanie nowych wypełnień betonowych odprowadzających wodę w miejscach zmiany kształtu komina.
- f. Konieczna jest wymiana części klamer włączowych (ponowne osadzenie) i podzielenie szyny asekuracyjnej na odcinki max. 4m i połączenie ich w sposób umożliwiający przesuw przy zmianach długości spowodowanych rozszerzalnością temperaturową stali.

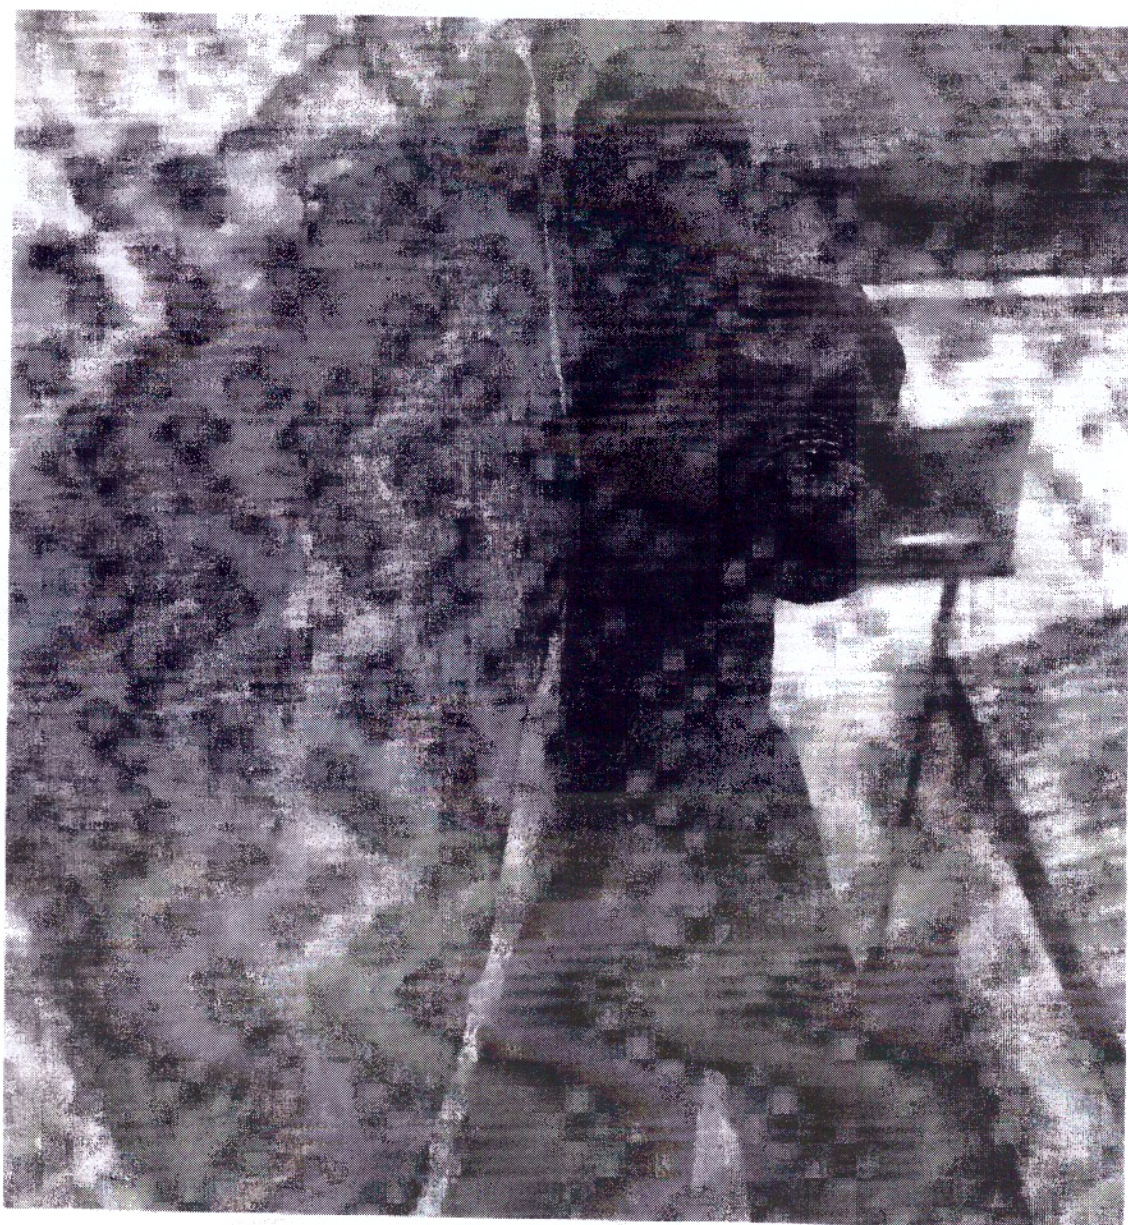
Wszystkie obejmy są w stanie dobrym. Wizualnie śruby starych obejm mają skorodowany gwint, jednak po sprawdzeniu wszystkich śrub, ocenia się, że zostały prawidłowo zabezpieczone grubą powłoką antykorozyjną.

Stalowa obejma – widoczne ubytki w powłoce antykorozyjnej.

Powłokę antykorozyjną obejm stalowych należy odnowić, gdyż pojawiły się wżery, które będą postępować.

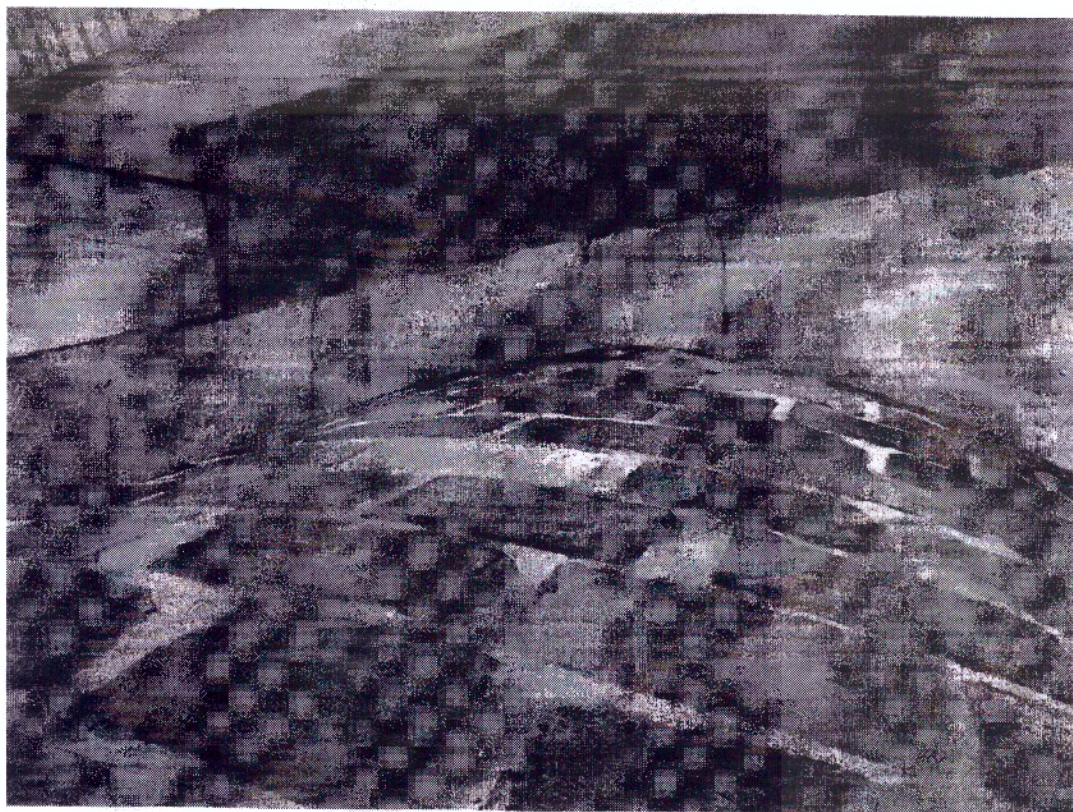
Odspojone wylewki odprowadzające wodę – do wymiany.

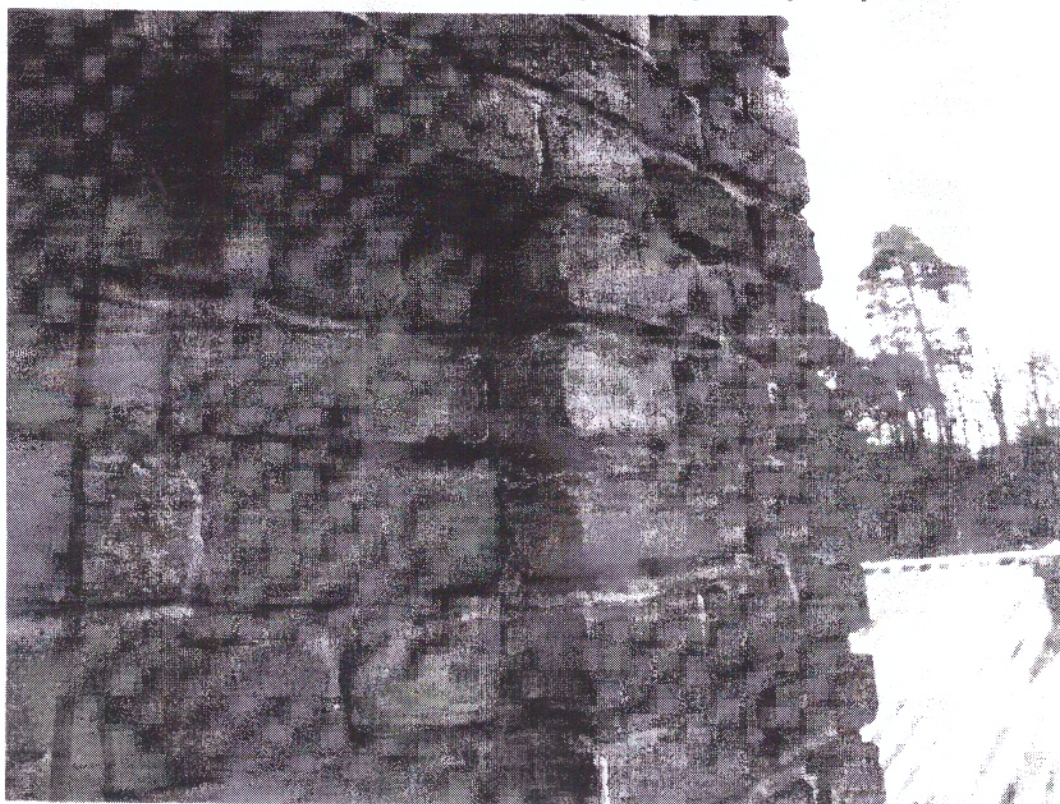
Zaprawa między cegłami – zaprawa cementowo-wapienna – wysokiej marki, zaczyna się wypłukiwać. Widoczne są ślady dodatkowego spoinowania. Na chwilę obecną spoina nie jest mocno zerodowana, jednak widoczny jest postępujący proces wietrzenia i wypłukiwania.

Konieczne spoinowanie między ceglami.

Konieczne jest wyspoinowanie komina w ok. 20%. Niewykonanie nowego spoinowania doprowadzi do zniszczenia komina w ciągu ok. 5-7 lat.

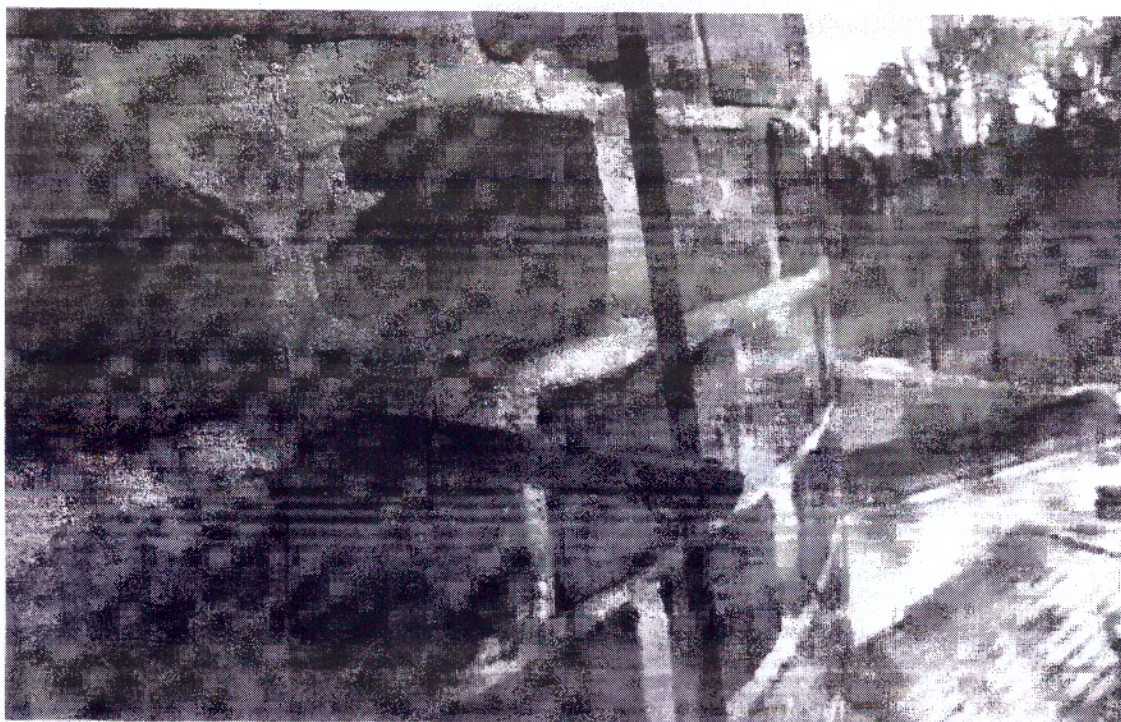
Prawie wszystkie (powyżej 70%) uchwyty instalacji piorunochronu są skorodowane. Piorunochron utrzymywany jest przez pętelki skorodowanego drutu wiązałkowego.

Stan instalacji – niedostateczny.

Mocowanie inst. Odgromowej do wymiany.

Instalacja jest bardzo zużyta i powinna zostać wymieniona, zwłaszcza elementy podtrzymujące. Pomiary elektryczne instalacji odgromowej nie były w zakresie ekspertyzy.

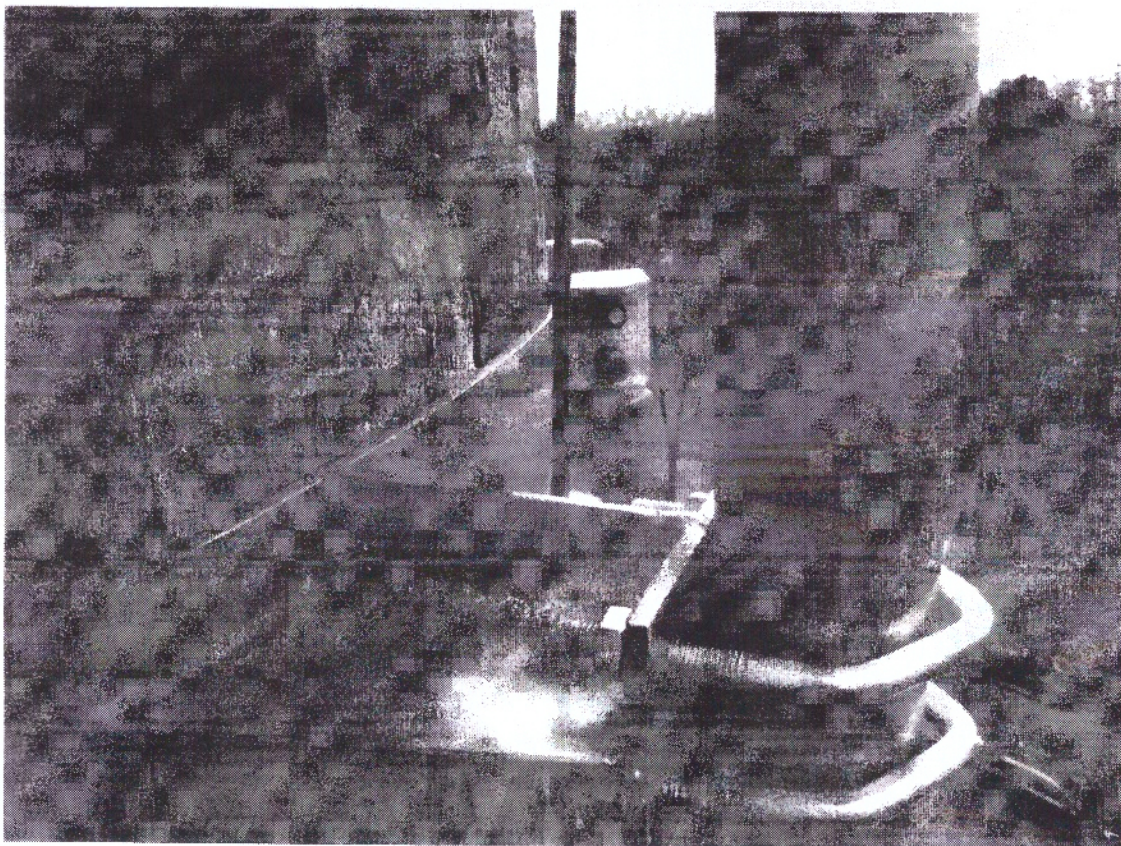
Stan anten GSM nie wchodził w zakres ekspertyzy, jednak ocenić można, że instalacja została prawidłowo zamontowana, bez szkody dla komina.

Prawidłowe mocowanie anten
